Patologías frecuentes en soleras de naves industriales.

Inspección y diagnóstico

Jesús H. Alcañíz Martínez (*)

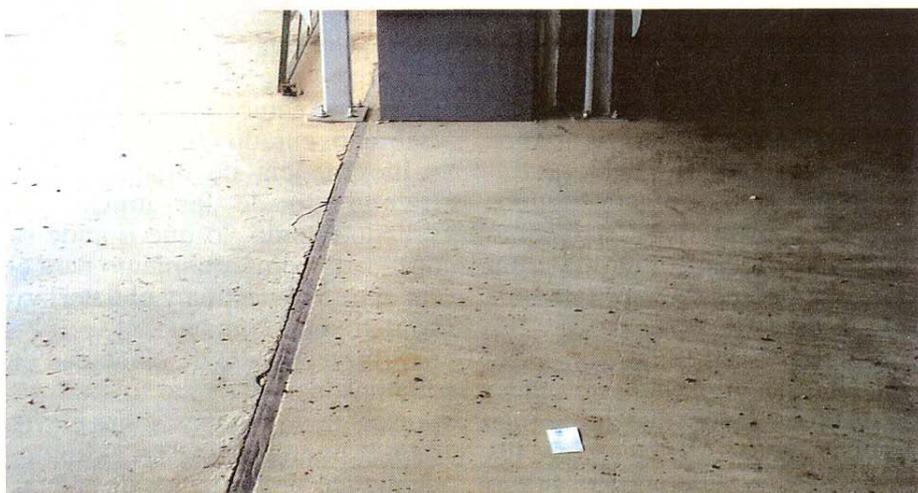
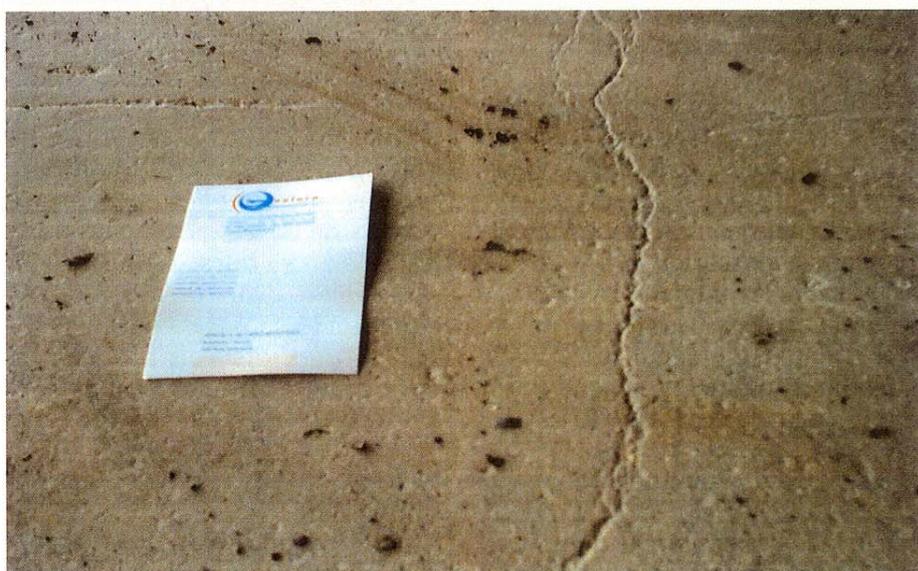
Aspecto general y detalle de una grieta longitudinal en la solera de hormigón, paralela a la línea de cierre

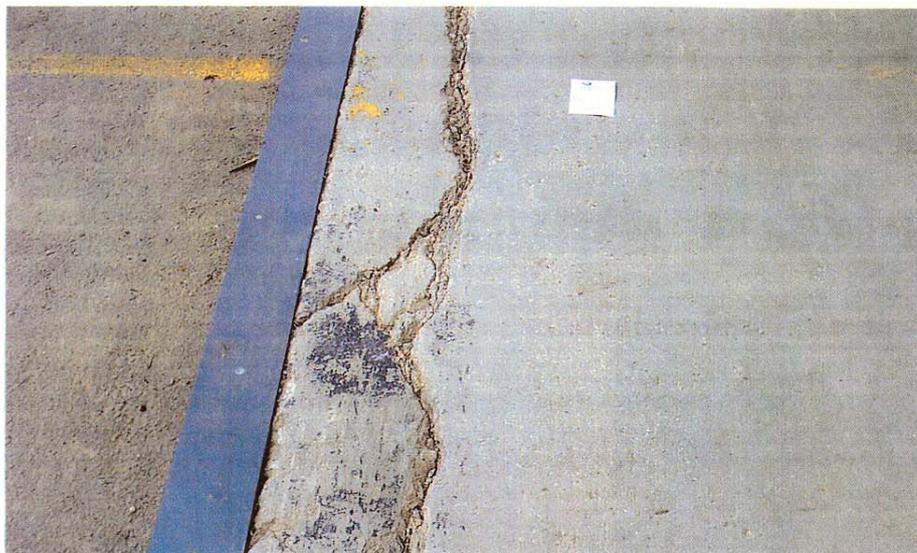
Detalle de una importante grieta y deterioro existente junto a zona de muelle de descarga, junto al elemento metálico de protección, debido a los golpes de los vehículos, en la maniobra de descarga

- Aparición de importantes grietas longitudinales en la solera de hormigón exterior, en la zona de muelle de descarga, junto a su elemento metálico de coronación, producida sin duda, por efecto de los golpes de los vehículos sobre el muelle, en el momento de ejecutar la maniobra de descarga, al carecer de las citadas juntas de aislamiento por un lado y por la ausencia de elementos elásticos de protección o de separación,

que protegerían la estructura del muelle, de los golpes habituales en el proceso de explotación de la actividad.

3°. Respecto a las grietas y otras lesiones aparecidas en los muelles de carga y descarga y en otros puntos singulares, se plantean dos actuaciones.

Una, el picado, saneado y sellado, tal y como se ha indicado en anteriores apartados y otra, el colocar elementos de protección y de separación de vehículos, suficientemente elástico, para evitar la afección por impacto y por empuje o vibraciones, transmitidas de forma continuada por los vehículos, en las operaciones de maniobra de descarga, prolongando así la vida útil de esa parte de la nave. Las roturas del hormigón en el muelle de carga, deben ser reparadas mediante picado, saneado y restitución del hormigón, mediante morteros especiales de reparación, con alta adherencia, en base

a resinas epoxy.

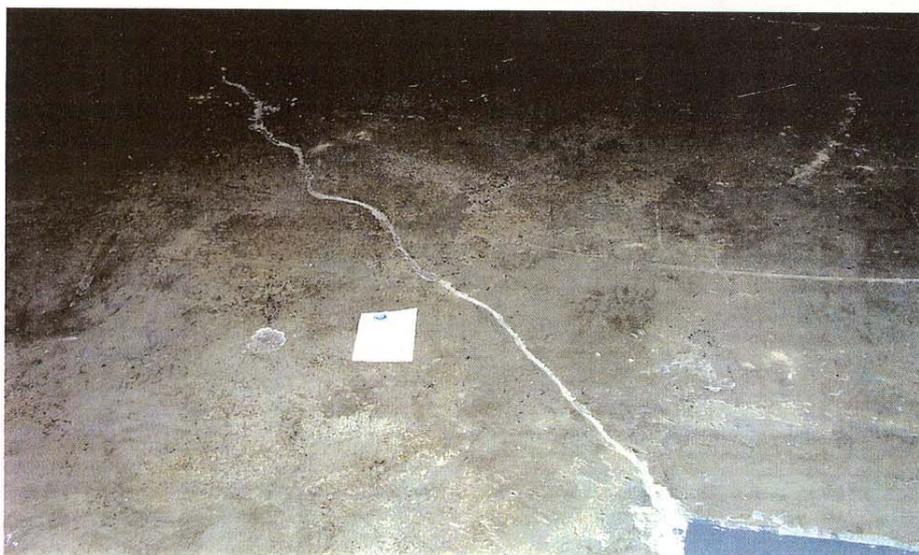
Grietas longitudinales que aparecen junto a elementos singulares (refuerzos metálicos de los muelles de carga). Véase su trazado en bisetriz del ángulo que conforma el citado elemento singular

- Aparición de un cuadro fisurativo, en zonas muy localizadas, de trazado irregular, junto a elementos singulares, provocados por la unión de dichos elementos, con la propia estructura de la solera estudiada, provocada por la ausencia de juntas de aislamiento, no prevista en el proyecto, ni llevadas a cabo durante la ejecución de la solera.

- En cuanto a las grietas y fisuras existentes, de trazado variable, se debe proceder a su corte y profundización de la grieta, limpieza, saneado en profundidad y posterior sellado con el mismo tipo de masilla elástica, que permitirá sus posibles futuros movimientos.

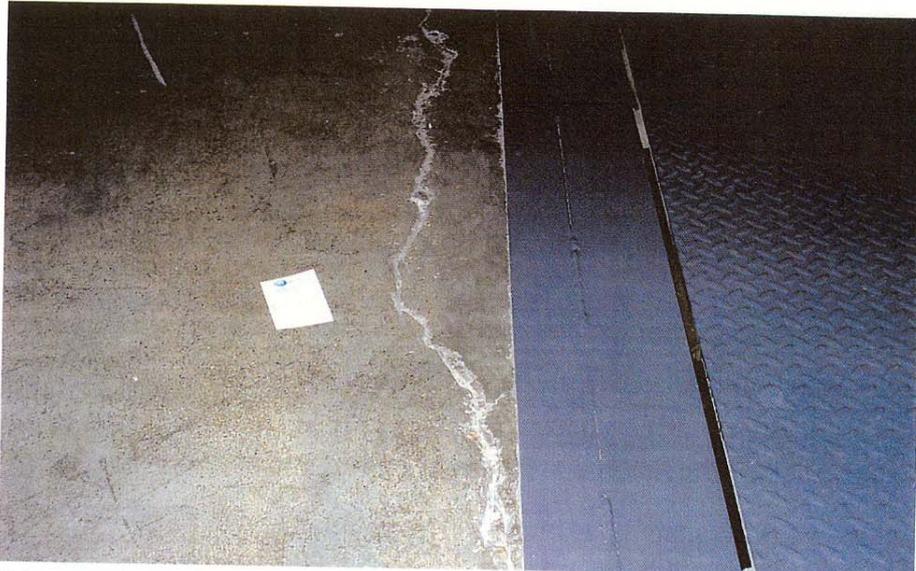
Grieta aparecida junto a otros elementos metálicos singulares de los muelles de carga de la nave afectada

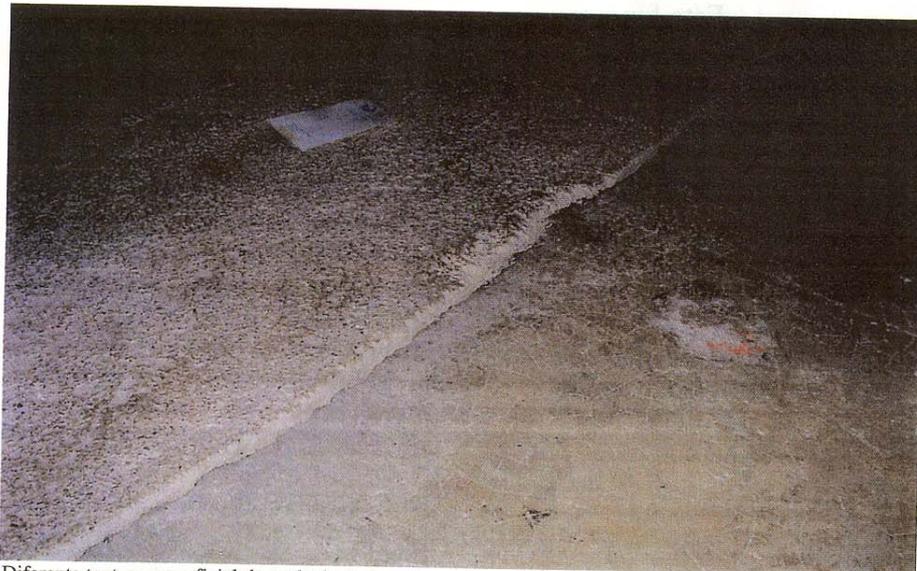
- Cambios de textura superficial en algunos paños de hormigón de la solera, respecto al paño colindante, motivado por el uso de materiales de distinta composición o defectuosa puesta en obra (vibrado, curado etc.)

Diferente textura superficial de acabado de la solera de hormigón, a una lado y otro de la junta de hormigonado

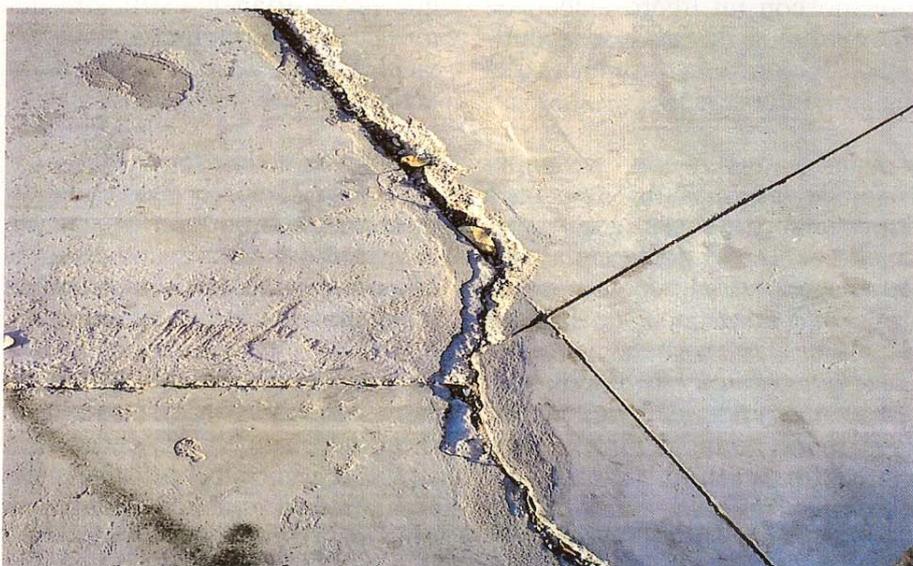
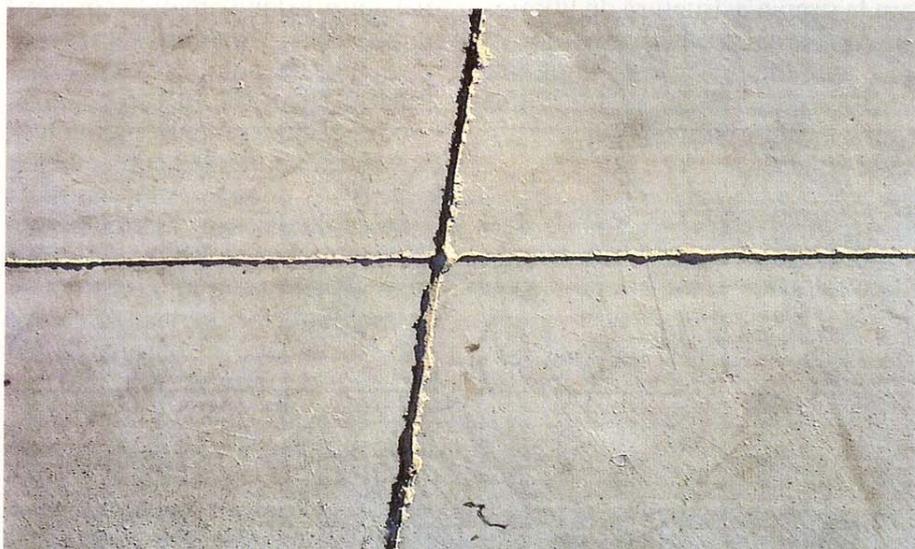
Dos aspectos de las juntas en solera donde se aprecia el deterioro superficial de los labios de la junta (por falta de sellado) y un importante deterioro de la junta por una inadecuada solución en su trazado

Se aprecia un adecuado trazado de juntas de hormigonado y de trabajo, correctamente ejecutadas en su día, mediante corte longitudinal con disco radial, sin sellado alguno, lo que provoca que con el paso del tiempo y de su uso, se deterioren los "labios" de la junta, con los consiguientes trastornos estéticos y de durabilidad de esa partida de obra.

1º. Para evitar el deterioro de las juntas de trabajo de la solera de hormigón, se debe proceder a su limpieza, saneado y sellado longitudinal con mástico o masilla elástica, de adecuada calidad, dado el nivel de rozamiento al que va a estar sometida, prolongando así su vida útil.

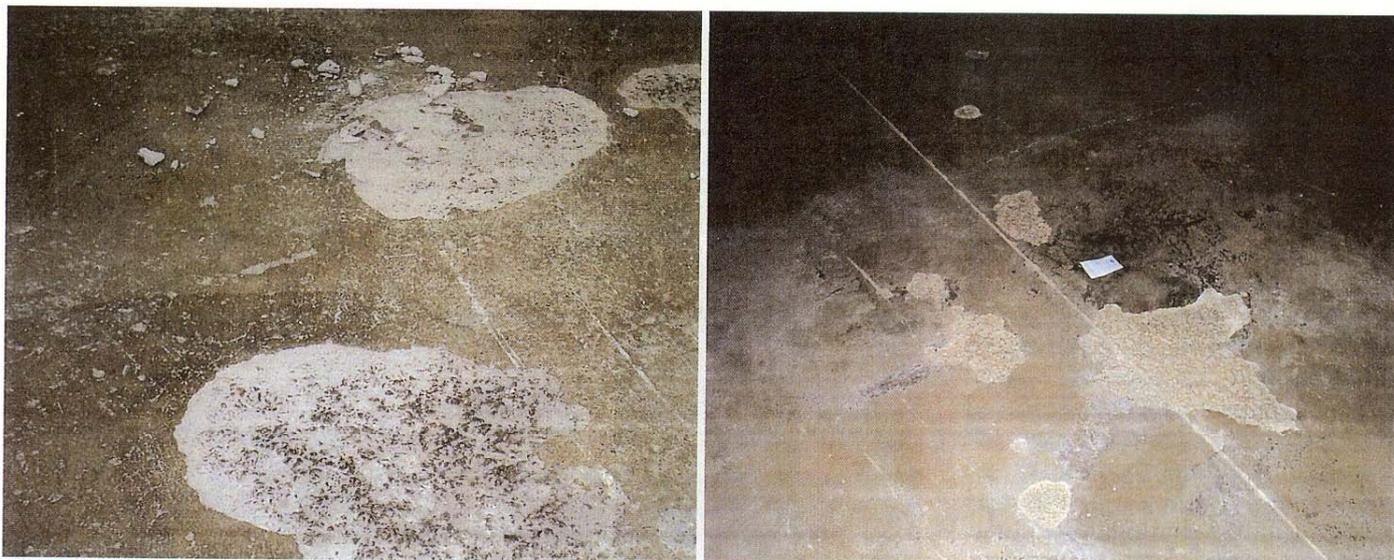
Dos detalles de las lesiones por desconchados de la capa superficial en una solera de hormigón

- Zonas puntuales con ligera aparición de desconchados de la capa superficial del hormigón de la solera, exclusivamente en la capa de acabado final, debido a una deficiente adherencia de la capa de mejora de resistencia al desgaste por rozamiento.

- Respecto a las áreas donde se aprecia el desconchado, dada la escasa superficie afectada, se debe proceder a su limpieza, sin necesidad de ningún tratamiento adicional. No obstante y como alternativa, cabe la posibilidad de aplicar un nuevo tratamiento superficial mediante la aplicación de resinas epoxy de alta resistencia, en dos capas, previa limpieza y saneado de la superficie soporte, mediante lijado, barrido y aspirado de todo el material sobrante, de cara a garantizar una adecuada adherencia del material a aplicar.

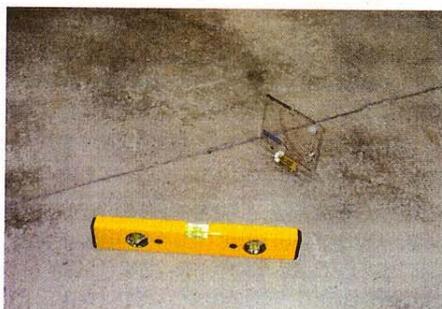
- Deficiente nivelación puntual en algunas zonas del área de cámara frigorífica, donde no se ha alcanzado una total planeidad superficial, sin afectar al comportamiento estructural de la solera, ni a la propia explotación de la nave. Este fenómeno pudiera estar rela-

cionado con un ligero alabeo de los extremos de las losas contiguas, debido a la influencia del aislante inferior.

Detalles del proceso de medición de las pendientes y de la falta de planeidad de una solera de hormigón

- Dada la escasa diferencia de nivelación entre los puntos más afectados y puesto que se trata de un problema exclusivamente estético, sin afectar al desarrollo del proceso de producción, existen dos alternativas.

Una, amolar/lijar el pavimento, que reduciría el ya escaso y poco significativo desnivel, aunque por el contrario, estaríamos reduciendo y/o eliminando en algún caso, la capa de refuerzo de cuarzo,

aplicada en el proceso de ejecución de la solera, para mejorar su resistencia al desgaste por rozamiento.

La otra alternativa, sería mantener la solera en su estado actual, aceptando esa ligera diferencia de nivel, manteniendo su capacidad resistente al rozamiento y sin ningún tipo de actuación, ni tratamiento adicional.

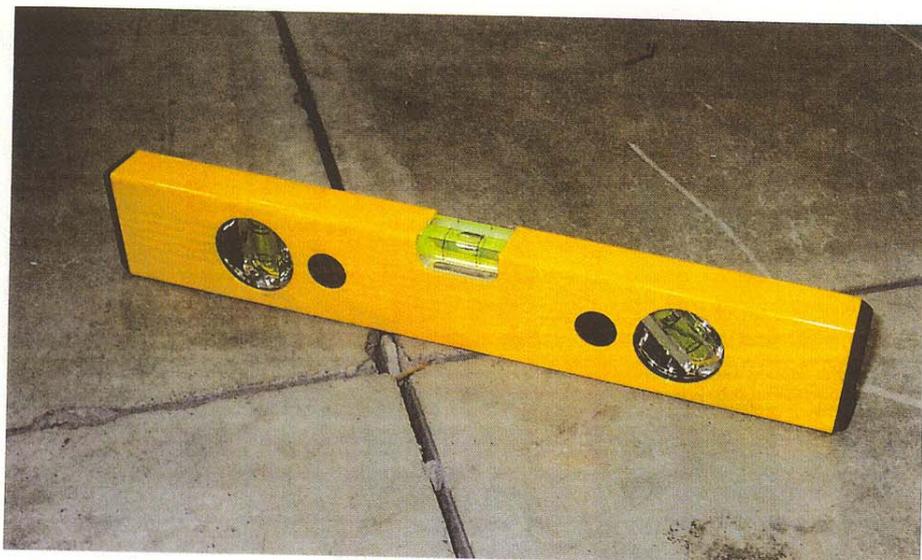
Detalles del proceso de medición de las pendientes y de la falta de planeidad de una solera de hormigón

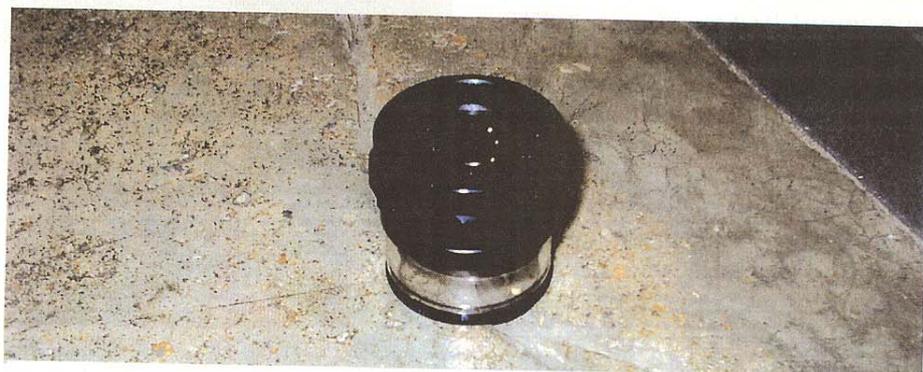
Detalle del proceso de medición de grietas y fisuras en una solera de hormigón, mediante lupa de gran aumento con micrómetro incorporado
