Nº30
JUNIO 2004

Revista del Ilustre Colegio Oficial de Ingenieros Técnicos Industriales de la Región de Murcia

Seguridad en los Embalses

Jesús H. Alcañiz Martínez (*)

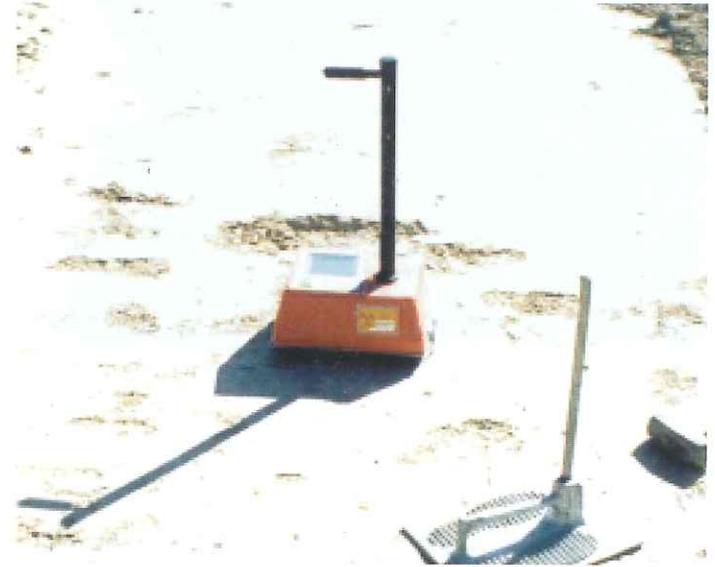
Proceso de nuevo terraplenado y compactado, en el momento de la determinación de la densidad y humedad "in situ" por el Método de Isótopos Radiactivos, para comprobar los niveles de compactación del dique reparado.

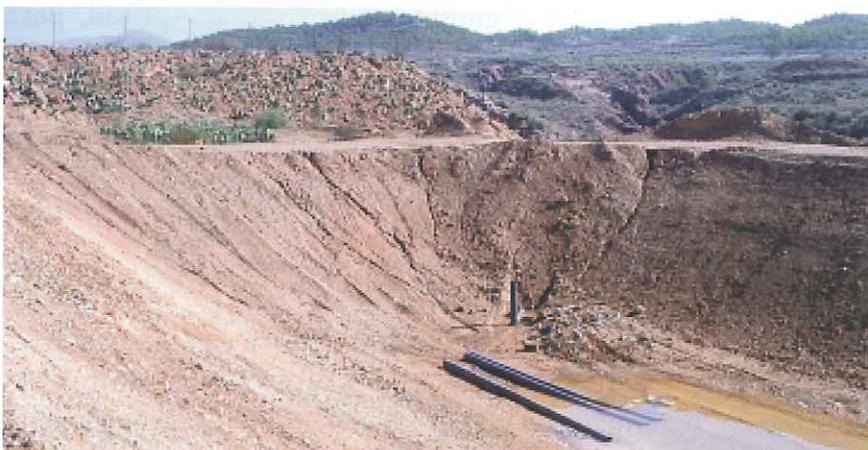
Aspecto general y detalle del deficiente aspecto de compactación que presenta un embalse en proceso de ejecución.

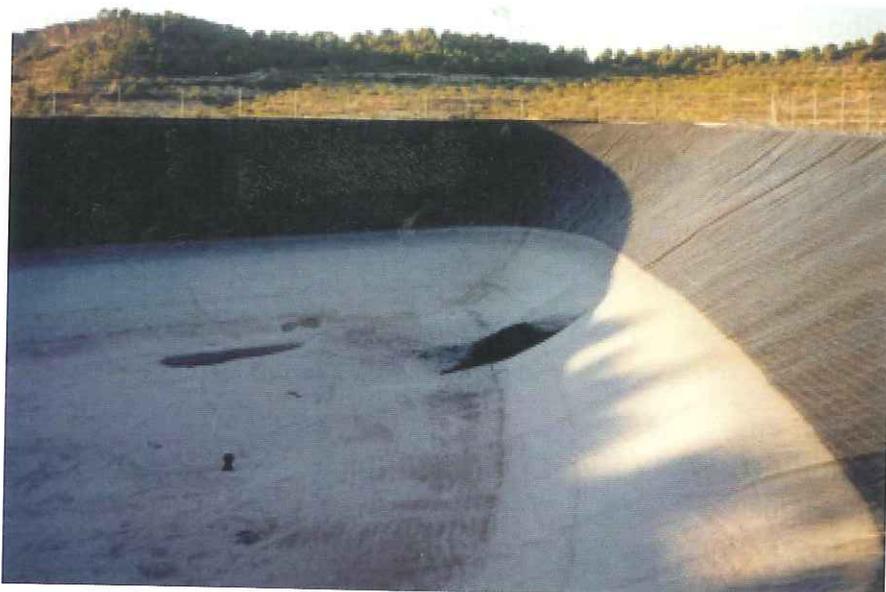
Aspecto general de un embalse donde se ha producido una importante rotura por "tubificación" en el fondo del vaso.

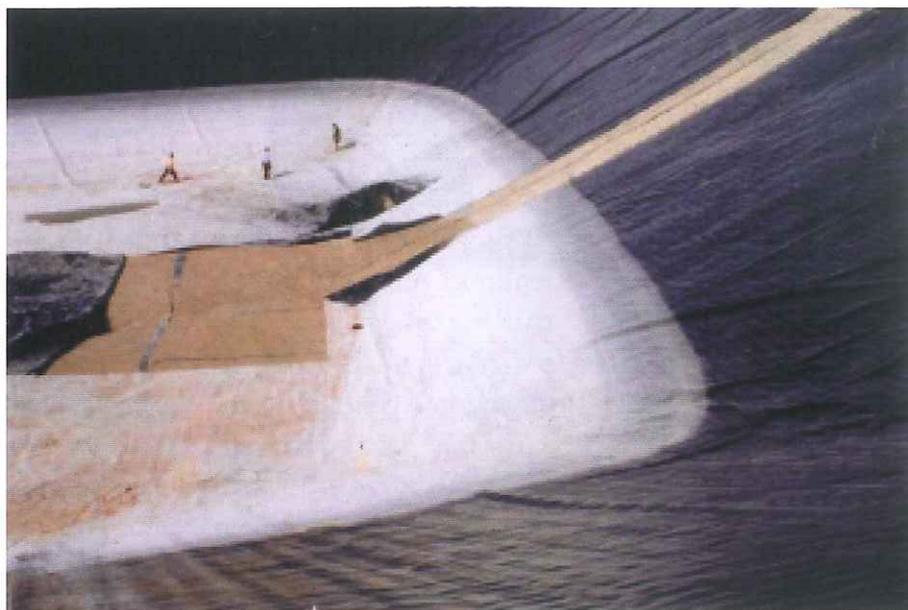
Aspecto general del proceso de desmontaje de la lámina impermeable de la zona afectada, para proceder a su reparación.

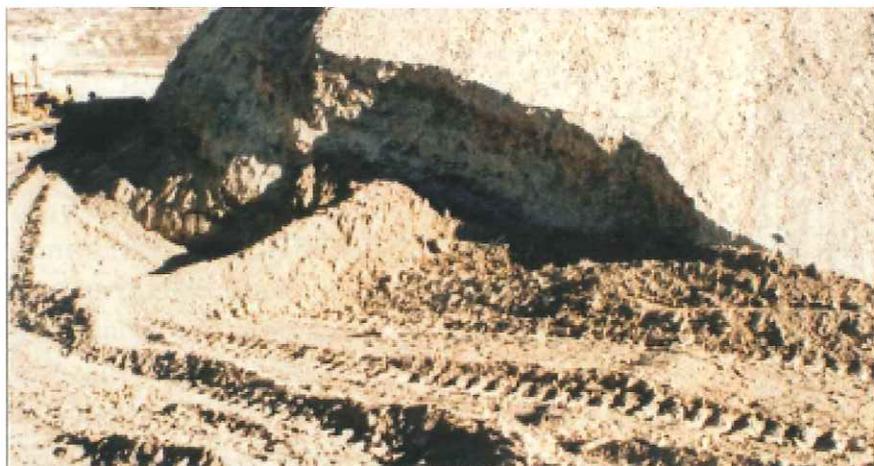
Detalle del proceso de excavación de la zona más afectada del dique del embalse objeto de reparación.

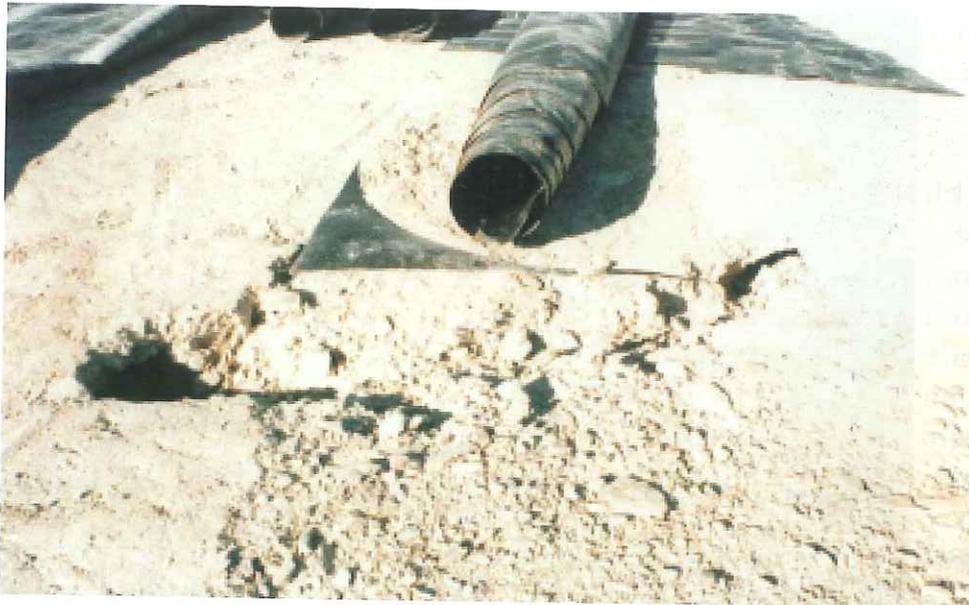
Otro detalle del proceso de reparación del embalse y de una zona donde se aprecia el estado actual del terreno del terraplenado.

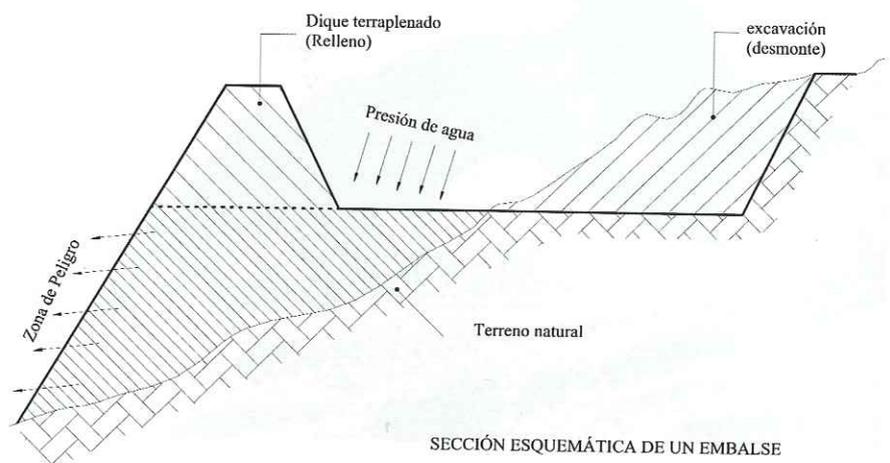
SECCIÓN ESQUEMÁTICA DE UN EMBALSE

Indicación de zona de mayor responsabilidad
