## Proceso de inspección y diagnóstico de edificios singulares: un caso práctico

Por **Jesús H. ALCANIZ MARTÍNEZ**  
Arquitecto Técnico

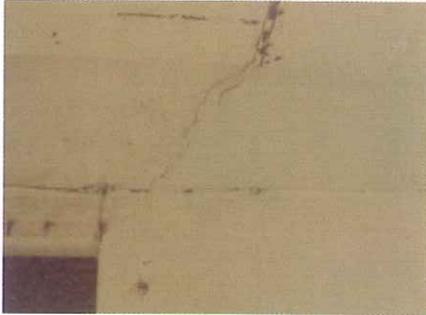
**Detalle del cuadro fisurativo observado en una zona de estructura.**

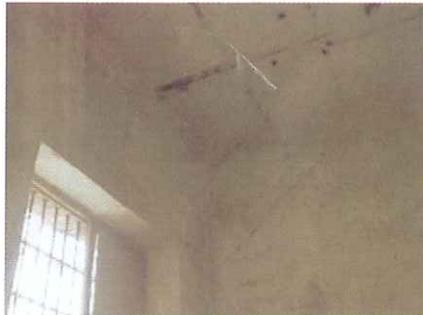
**Detalle del cuadro fisurativo observado en forjado y proceso de corrosión de viguetas metálicas.**

- De la evaluación de seguridad realizada a los forjados se ha obtenido que tienen una *seguridad suficiente a flexión*, si bien su flecha supera la admisible indicada en la Norma EA-95. De los forjados existentes en el edificio, los más afectados por corrosión son los que sustentan las cubiertas planas.

• En cuanto a los *forjados de cubierta*, dadas sus características constructivas, resulta conveniente, a la hora de intervenir sobre los mismos, el mejorar sus condiciones aislantes, con el propósito de evitar pérdidas de calor y la probable formación de humedades por condensación. Para el resto de forjados, de planta de piso, recomendamos, caso de decidir su conservación, el rigidizarlos para disminuir su deformabilidad mediante la ejecución de una losa o capa de compresión de

hormigón armado, conectada a los perfiles metálicos existentes y la colocación de un pavimento ligero.

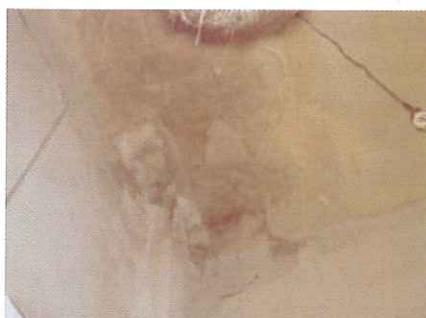
**Detalle de las humedades detectadas en una zona de cubierta del inmueble.**

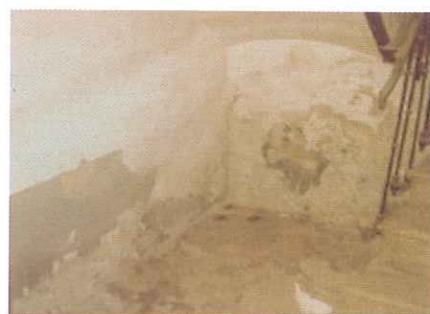
**Detalle de las humedades por capilaridad observadas en los muros de carga.**

- La aparición de grandes áreas afectadas por humedades de ascensión capilar, se debe fundamentalmente a dos motivos, el primero de ellos propiciado por las roturas de las redes de saneamiento, que posibilitan el encharcamiento del terreno, y en segundo lugar, la propia tipología de la obra, formada por muros de carga y soleras directamente apoyadas sobre el terreno, sin que existan elementos que impermeabilicen los encuentros.

de cubierta no les transmitan cargas concentradas. Otra intervención aconsejable sería la de rozar los muros de carga exteriores sobre los huecos de puertas y ventanas, para introducir cargaderos a base de perfiles de acero laminado que soporten la carga en dichas zonas. Por otra parte, la existencia generalizada de humedades de ascensión capilar, aconsejan el empleo de sifones atmosféricos, situados

en el arranque exterior de los muros, e interiormente, el empleo de forjados sanitarios o la total impermeabilización de las soleras de apoyo.

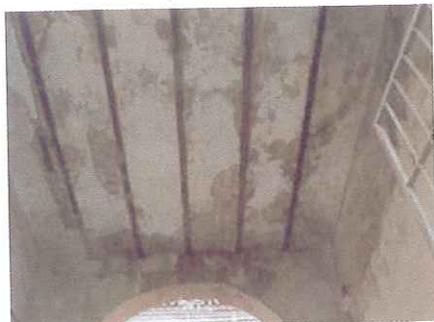
Aspecto general de uno de los forjados de techo del edificio, con un avanzado proceso de corrosión de sus viguetas metálicas.

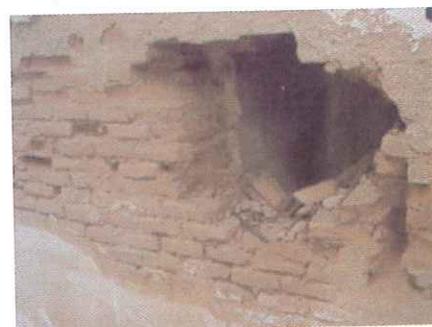
Detalle de una de las catas realizadas en el muro. Véase el material utilizado, su composición y su espesor.

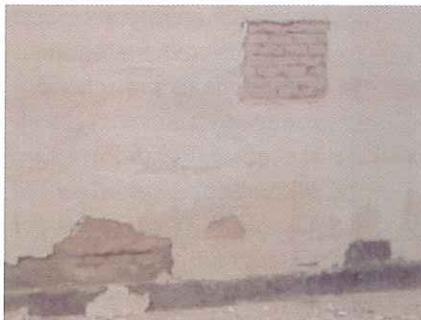
**Detalle de otra cata en el muro para comprobación de revestimientos.**

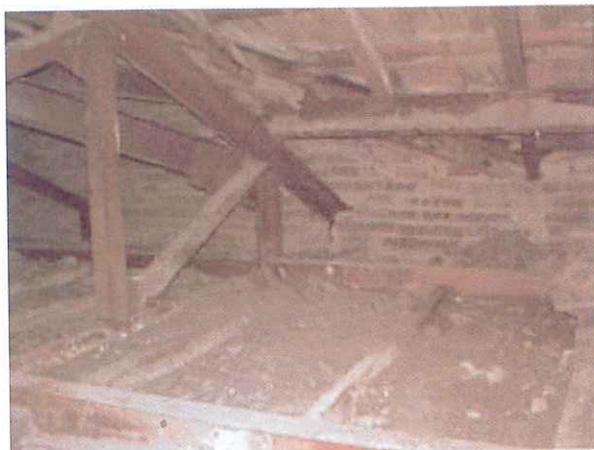
**Detalle de otra zona de la cubierta, con elementos de madera, sobre los que descansan las tejas cerámicas.**

aconseja la sustitución integral de las vigas y rastreles de madera empleados en la cubierta para sustentar la teja cerámica.
