# BOLETÍN

# PATOLOGÍA EN PAVIMENTOS DE MADERA

## Un problema frecuente en nuestras viviendas

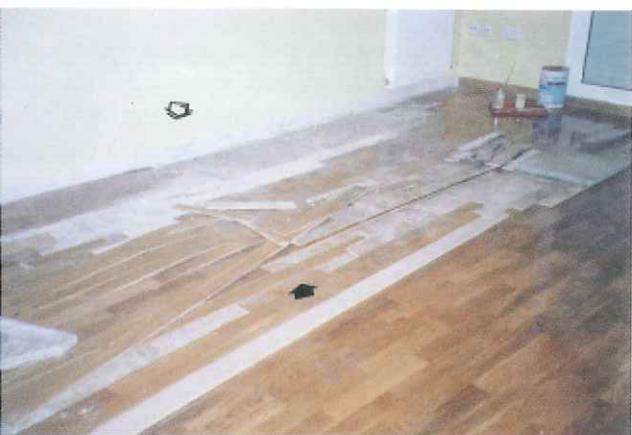
Aspecto general del pavimento de madera deteriorado, objeto de este artículo.

- Piezas levantadas y/o abombadas (unas en dirección longitudinal y otras en dirección transversal).
- Piezas rotas y/o agrietadas longitudinalmente.
- Piezas despegadas que permanecen en su posición inicial.
- Presencia de manchas superficiales, ajenas a la propia madera.
- Zonas con presencia de silicona seca y despegada.
- Inexistencia de junta de dilatación perimetral en cada estancia.
- Piezas de rodapié de madera despegadas del soporte.

produciendo y en previsión de la aparición de nuevos daños, así como para activar una adecuada garantía del nuevo instalador, nos permitimos recomendar la primera opción, con la colocación total de un nuevo pavimento de madera, para garantizar así la ausencia de nuevas y repetidas patologías.

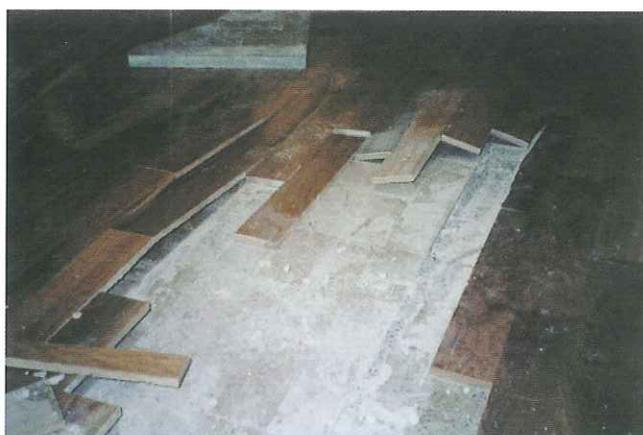
Detalles de las piezas de madera abombadas y despegadas del soporte.

- Escaso espesor o inexistencia de juntas perimetrales, lo que ha imposibilitado el necesario movimiento de las piezas de madera, tras la absorción de humedad del soporte.
- Esta situación conlleva un hinchamiento de las piezas de madera, cuya deformación inicial no ha sido soportada, provocándose el abombamiento y rotura de algunas piezas del pavimento.

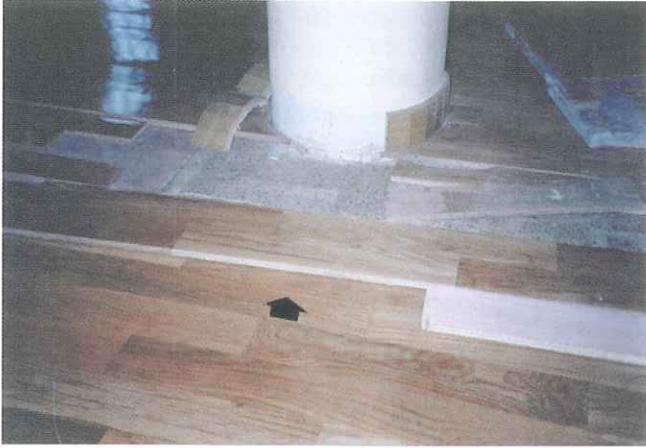
Otro detalle del estado del pavimento de madera analizado.

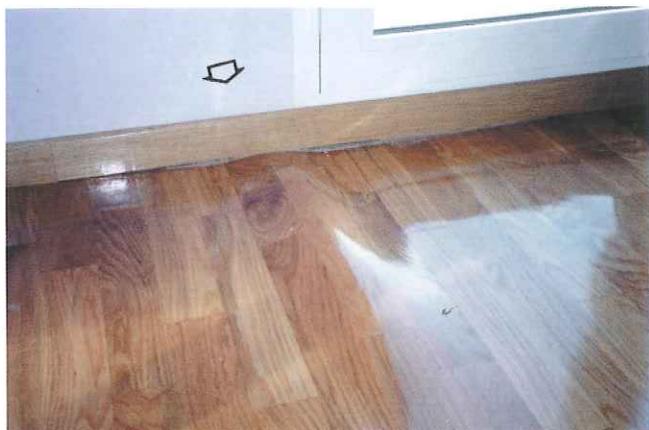
Detalle del alabeado de las piezas de madera en su encuentro con el rodapié del mismo material.

- Que no se han previsto unas adecuadas juntas perimetrales en el encuentro con tabiquería y cerramiento. Según esto, parte de la humedad del terrazo ha sido absorbida por las piezas de madera, han aumentado de volumen y se ha producido una fuerte dilatación que no ha podido ser absorbida por las escasas o inexistentes juntas perimetrales.

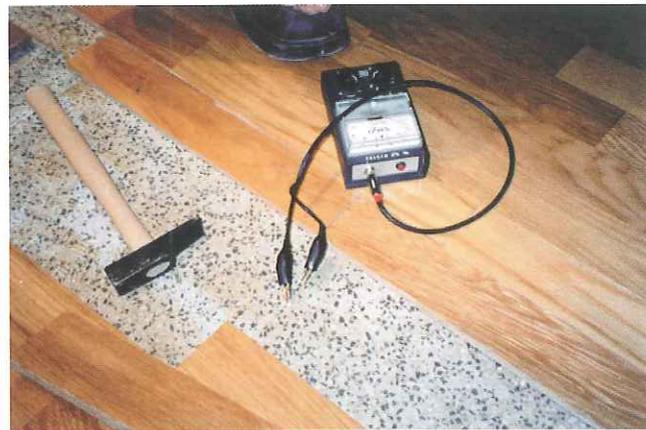
Proceso de investigación. Detalle de la determinación del contenido de humedad del soporte y de las piezas de madera.

GRADO DE HUMEDAD (%)					
Comprobado en el material por estancias					
Material/ Estancia	Salón	Dormitorio principal	Dormitorio 1	Dormitorio 2	Dormitorio 3
Terrazo	22 %	-	25 %	-	15 %
Madera	10 %	9 %	15 %	7 %	10 %

- Que el grado de humedad del pavimento de terrazo variaba entre el 15 y el 22 % y el de la madera del pavimento entre el 7 y el 15 % (cuando no debería superar el 10 % y el 7 % respectivamente, en el momento de su colocación).

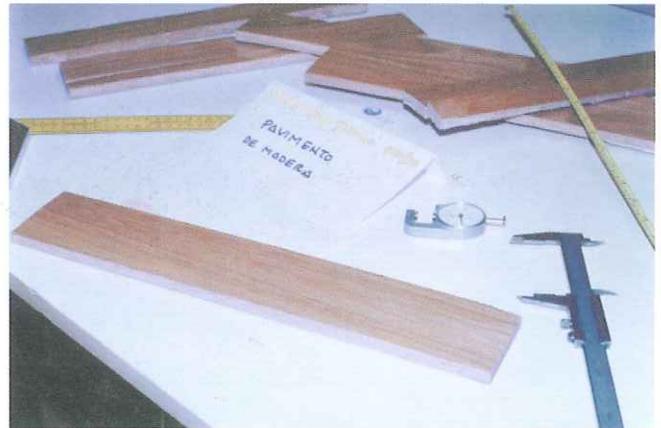
Aspecto de algunas de las piezas del pavimento de madera durante el proceso de control dimensional.

- Se observa la presencia de importante curvatura en alguna de las piezas recogidas de la vivienda.
- En algunas piezas no se observa la presencia de cola adherida en su reverso. Aparecen piezas con manchas de cola sólo en sus extremos.
- Se observan algunas piezas fracturadas longitudinalmente.

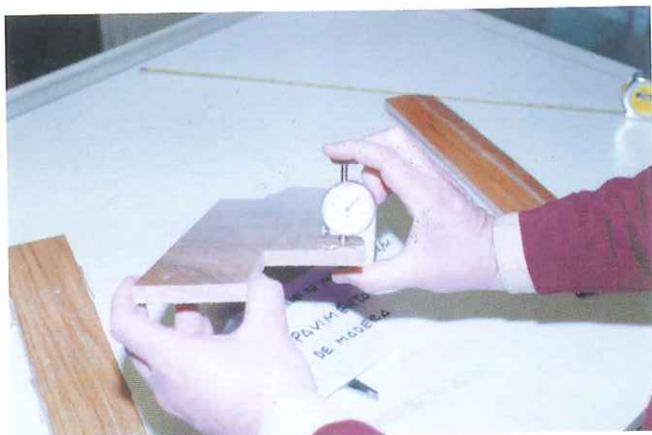
CARACTERÍSTICAS GEOMÉTRICAS	
Referencia de la muestra	Largo x ancho x grueso (cm)
M - 1	40 x 7 x 1,1
M - 2	40 x 7 x 1,2
M - 3	40 x 7 x 1,0
M - 4	40 x 7 x 1,1
M - 5	40 x 7 x 1,1

Detalle del proceso de control de espesores de las piezas de madera del pavimento estudiado.
