Polígonos Industriales: el reconocimiento del terreno en grandes parcelas

Planteamientos imprescindibles, previos al proyecto.

Jesús H. Alcañíz Martínez (*)

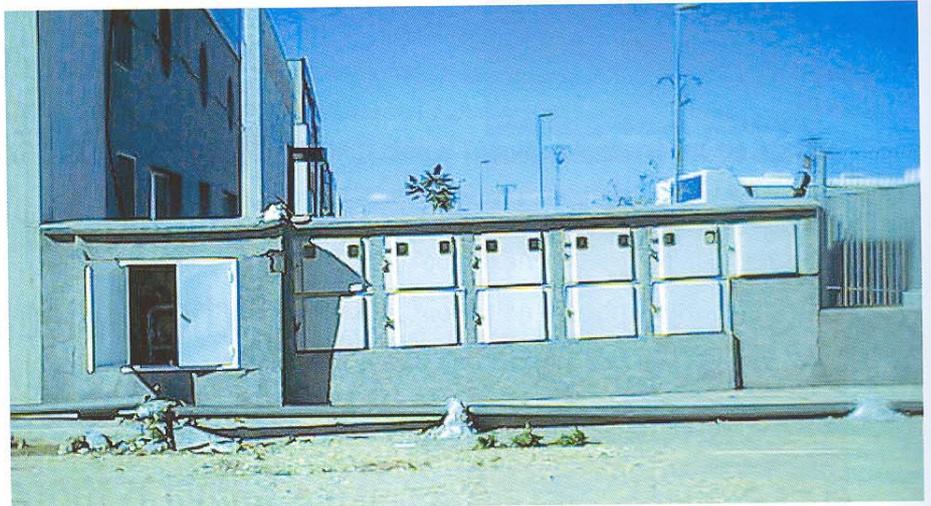
Aspecto general de la fachada de una nave y sus complementos de instalaciones, donde se observan algunos signos externos que nos hacen pensar en que se han producido asentamientos diferenciales

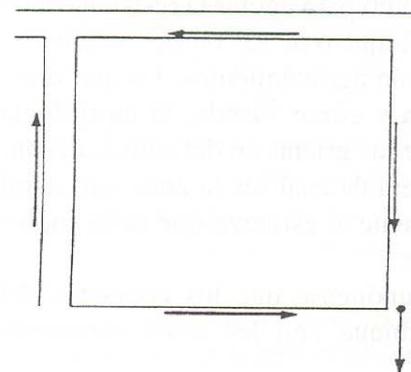
Esfuerzos en el perímetro de un tabique por movimiento diferencial en los extremos

siguen las isostáticas de compresión, ya que son perpendiculares a las tensiones principales de tracción. En la figura siguiente se esquematiza un tabique, uno de cuyos extremos ha sufrido un asiento relativo.

El pilar o la zapata que más asienta, trata de arrastrar hacia abajo al tabique, transmitiéndole un esfuerzo tangencial en el contacto entre ambos elementos. El pilar que menos asienta trata de impedir el descenso del tabique, oponiéndose a ello y transmitiéndole asimismo un esfuerzo tangencial de igual magnitud que el anterior, pero en este caso dirigido hacia arriba, por equilibrio.

Ese conjunto de fuerzas forma un par, de resultante nula, pero momento no nulo. El equilibrio de fuerzas requiere que se forme otro par que del mismo momento, pero de sentido contrario. Aparecen, entonces, unos esfuerzos tangen-

ciales en la parte superior y en la inferior del tabique, que equilibran a los anteriores. Si el movimiento diferencial es pequeño, estas fuerzas a que se ve sometido el tabique serán resistidas sin problema. Pero, si es suficientemente grande como para agotar la resistencia del tabique o de sus bordes, sobrevendrán agrietamientos. Lo que suceda y cómo suceda, la morfología de las grietas en definitiva, dependerá de cuál sea la zona más débil frente al esfuerzo que debe soportar.

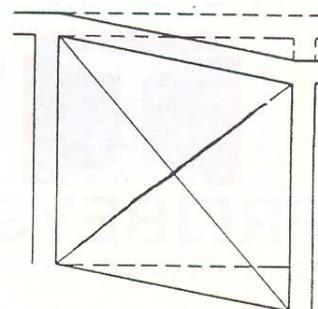
Distorsión y grieta de un tabique por movimiento diferencial entre los extremos

estructurales, en su perímetro, son capaces de resistir los esfuerzos tangenciales. El tabique se distorsiona por el efecto de las fuerzas que aparecen en sus contornos (Ver las figuras), entonces una diagonal se alarga y la otra se acorta. Según la diagonal que se alarga, se genera un esfuerzo de tracción y según la que se acorta, un esfuerzo de compresión. Esta es la razón de que estos movimientos causen, típicamente, grietas inclinadas (más o menos a 45°).

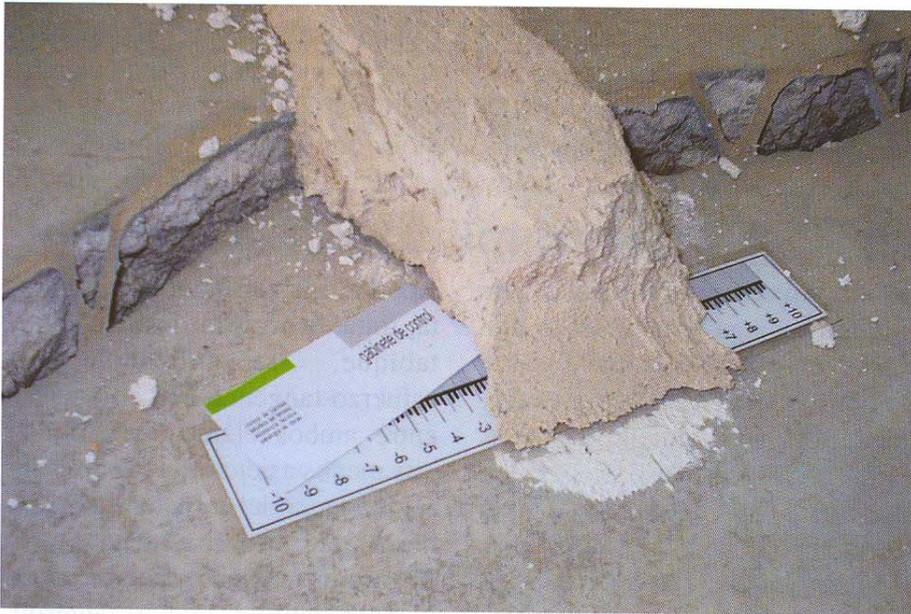
Detalle de un testigo de yeso colocado en una de las grietas aparecidas en la solera, por asiento e cimentación de una línea de zapatas de la nave industrial. Véase como se ha despegado del soporte, al seguir avanzando el movimiento

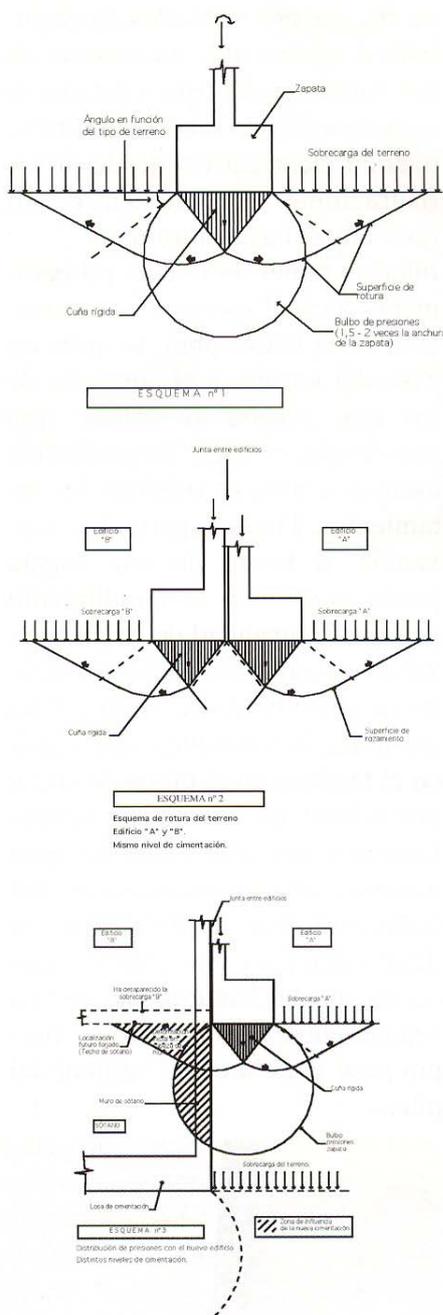
Inicialmente en las dos zonas colindantes ("A": Edificio - Nave afectada y "B" edificio de nueva construcción, con sótano o semi-sótano o desnivel del terreno, habitual en Naves Industriales de polígonos con desniveles importantes), las tensiones transmitidas al terreno y las tensiones soportadas estaban equilibradas, no manifestando daño alguno en ninguno de los dos inmuebles. (Ver esquema nº 1 y 2).

En la zona "B" se ha construido un nuevo edificio, con sótano y losa de cimentación, con lo que se produce una interferencia en el

suelo de apoyo de ambos inmuebles (Ver esquema nº 3).

En la primera fase, cuando se inicia la excavación, con el movimiento de tierras para la ejecución del sótano, se produce un desequilibrio del terreno bajo el edificio "B" y un movimiento lateral que continúa durante la ejecución del muro de contención, hasta la construcción del primer forjado, que sirve de elemento de arriostramiento al sótano perimetral del nuevo edificio.

En la segunda fase, el nuevo edificio entra en carga de forma paulatina en el tiempo, durante su construcción, que provoca la aparición de asentamientos del terreno, alrededor de las zapatas del edificio "A".

Según esto, en la primera fase, que se puede considerar como fase crítica (antes de la ejecución del forjado del edificio "B") se produce una importante interferencia "al cortar" o interceptar el bulbo de presiones de las zapatas del edificio "A", primero y con el posterior "cabeceo" del muro durante su ejecución, con la aparición de los citados empujes laterales.

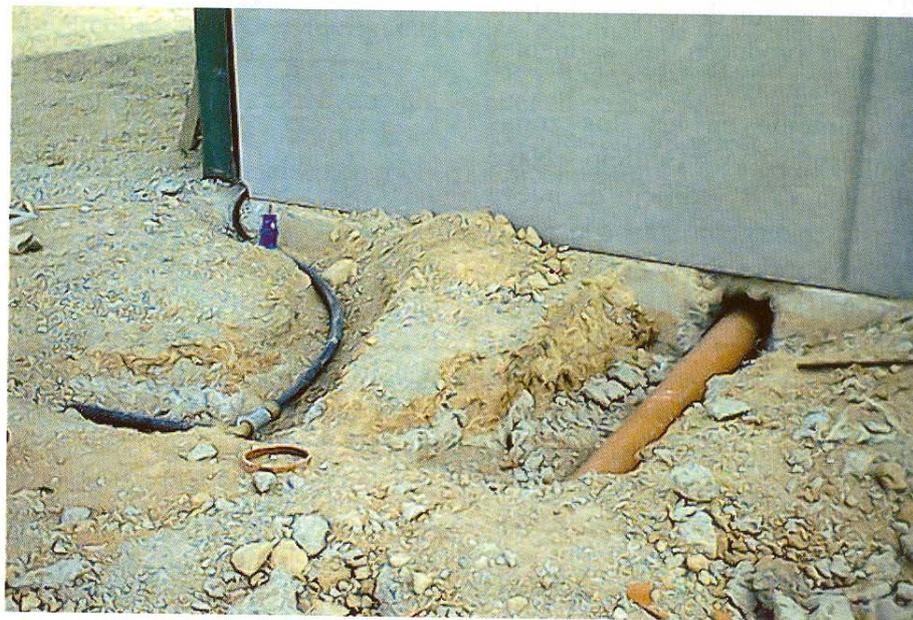
Detalle del terreno del entorno de las zapatas de una nave industrial, deficientemente compactada, con acometidas de instalaciones y deficiente calidad del terreno, que puede ser origen o foco de entrada de agua y de amenaza de futuros asentamientos de cimentación

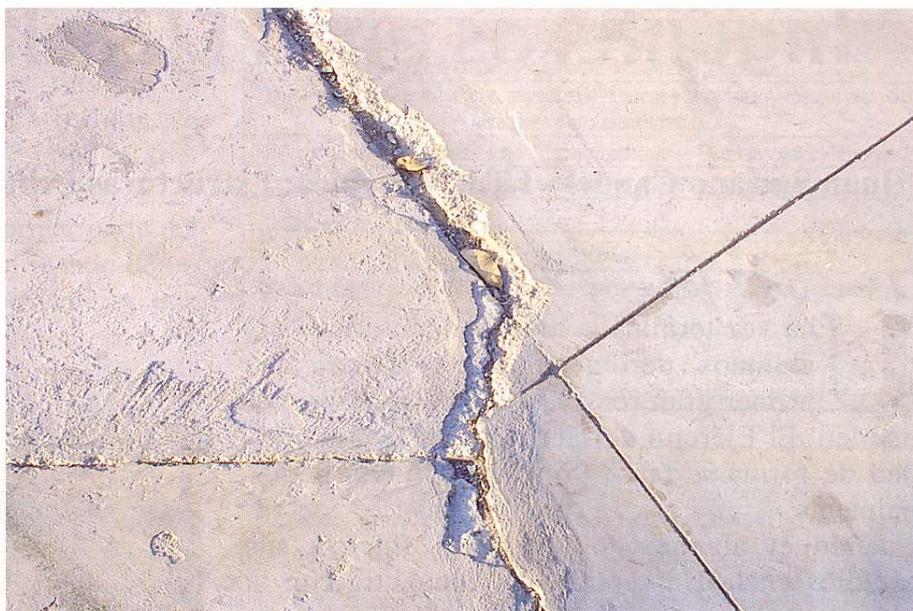
Detalle de una zona de solera donde se inició el proceso de asiento, por una deficiente compactación de terreno de base de apoyo de la solera de hormigón
