## Proceso de inspección y diagnóstico de edificios singulares: un caso práctico

Por **Jesús H. ALCANIZ MARTÍNEZ**  
Arquitecto Técnico

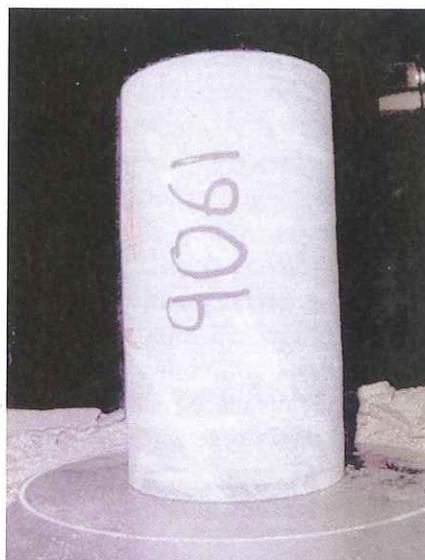
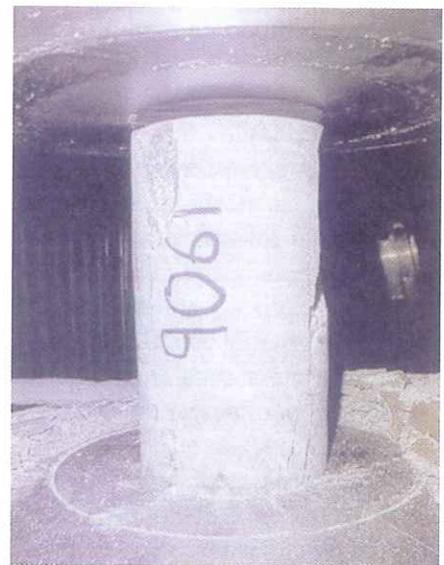
**Proceso de ensayo de una de las probetas de piedra natural, extraídas de las piezas de mampostería de los muros del edificio singular objeto de estudio.**

tras deterioradas que se disgregaron durante la extracción. Los resultados de los ensayos de resistencia a compresión de rocas, fueron: 51,8 MPa, 84,3 MPa, 59,2 MPa y 72,3 MPa.

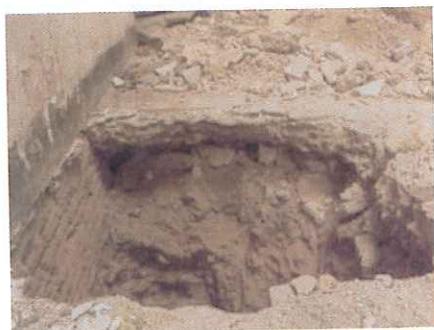
Detalle de una de las catas de inspección del terreno, para la toma de muestras y para el acceso a la cimentación de los muros.

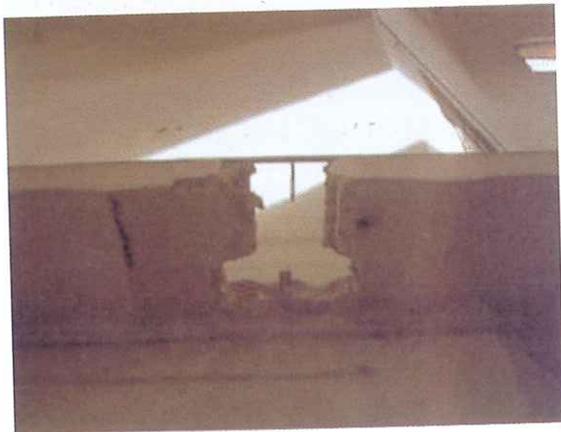
Referencia Probeta	Límite Elástico (MPa)	Tensión Rotura (MPa)
1	263	405
2	288	430
3	332	475
4	271	404
5	262	379
6	290	432

*Detalle de la zona de forjado de donde se extrajo una porción de un perfil metálico, para su ensayo de laboratorio.*

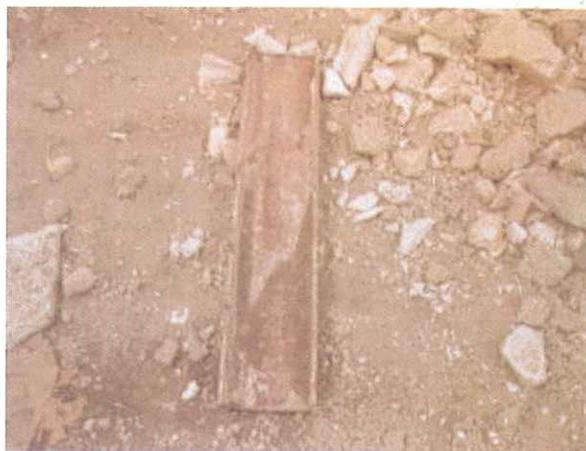
**Muestra de una de las viguetas extraídas, previamente a su traslado al laboratorio.**

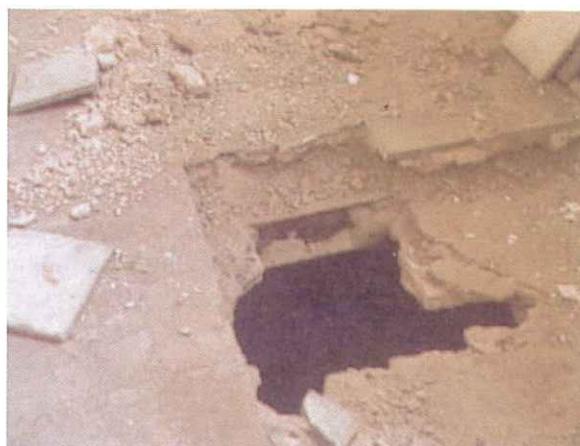
**Detalle de una de las catas de comprobación de las características geométricas y de los materiales que conforman el forjado.**

- De la evaluación de seguridad realizada a los forjados se ha obtenido que tienen una *seguridad suficiente a flexión*, si bien su flecha supera la admisible indicada en la Norma EA-95. De los forjados existentes en el edificio, los más afectados por corrosión son los que sustentan las cubiertas planas.
