Revista del Ilustre Colegio Oficial de Ingenieros Técnicos Industriales de la Región de Murcia

Nº42  
JULIO 2007

# Los asientos diferenciales en naves industriales (2)

## Siguen siendo una gran amenaza

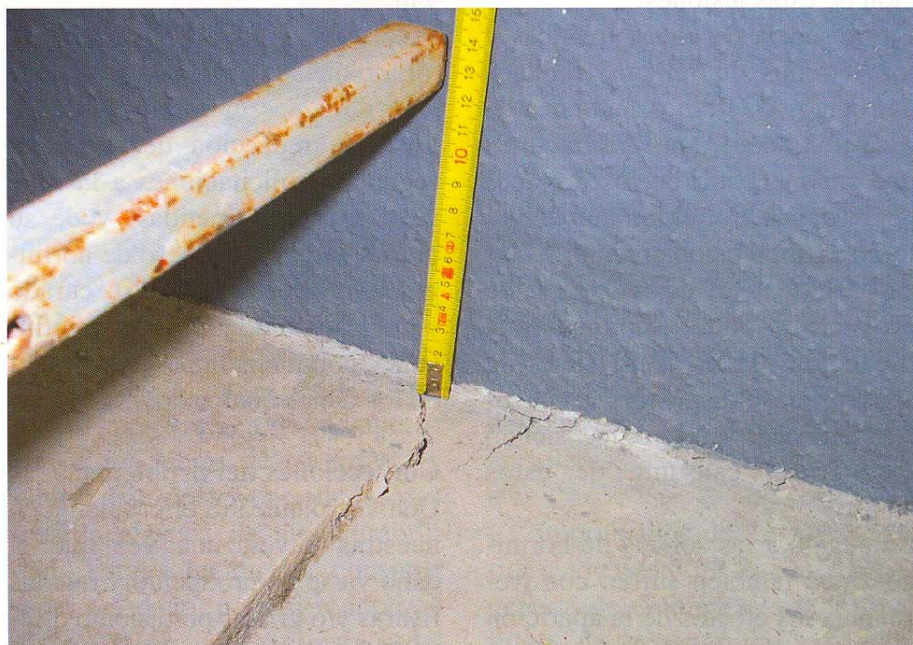
*Detalle de una comprobación del asiento de cimentación en una nave industrial, mediante el seguimiento de los desniveles aparecidos en la solera de hormigón, respecto a la placa de cerramiento*

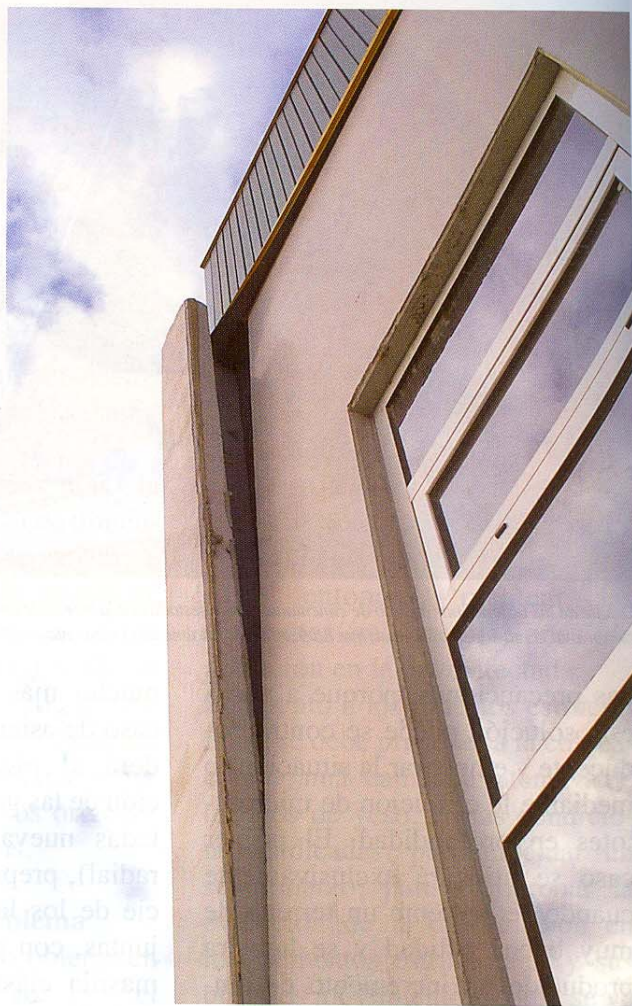
*Aspecto de la esquina de una nave industrial, donde se aprecian un importante movimiento-desplazamiento horizontal en coronación, al haberse producido un asiento de cimentación de esa zona*

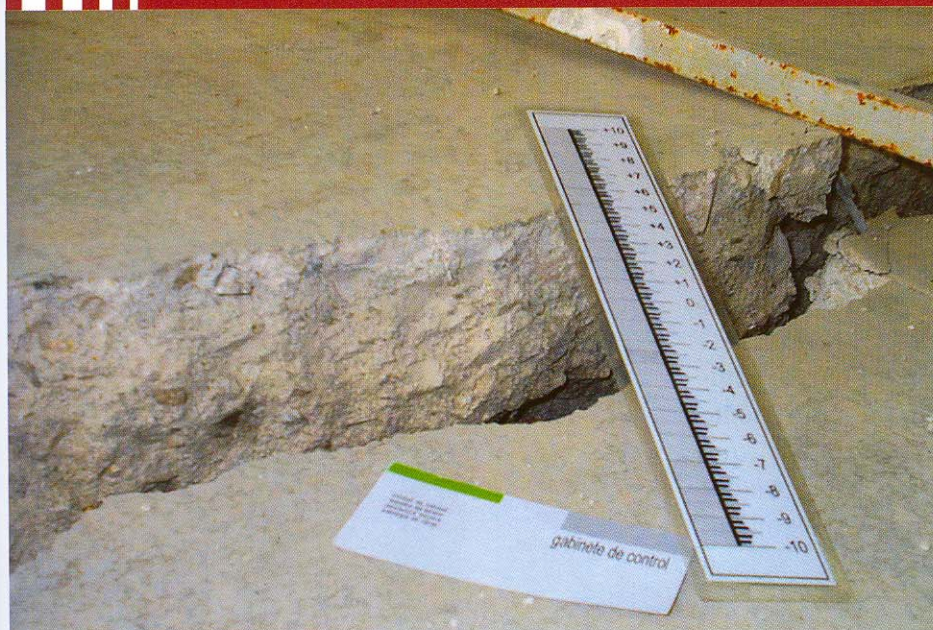
*Detalle de las lesiones por asiento de cimentación, manifestadas en la solera de una nave industrial, donde se aprecia claramente el movimiento vertical, que ha fracturado totalmente el elemento constructivo*

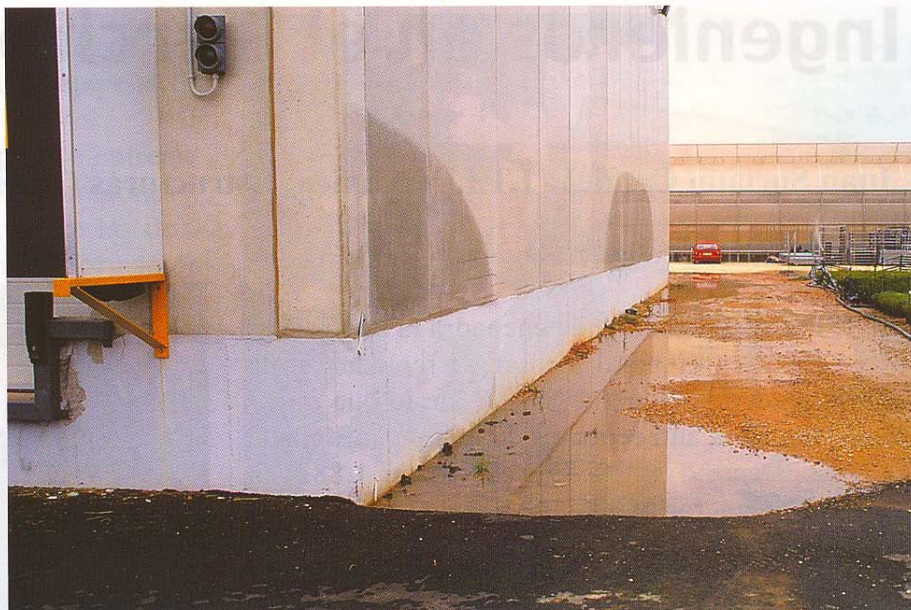
*Aspecto general de una nave industrial con importantes afecciones por presencia de agua en su entorno, que puede conllevar, con el paso del tiempo, la aparición de lesiones por asientos diferenciales en su cimentación*

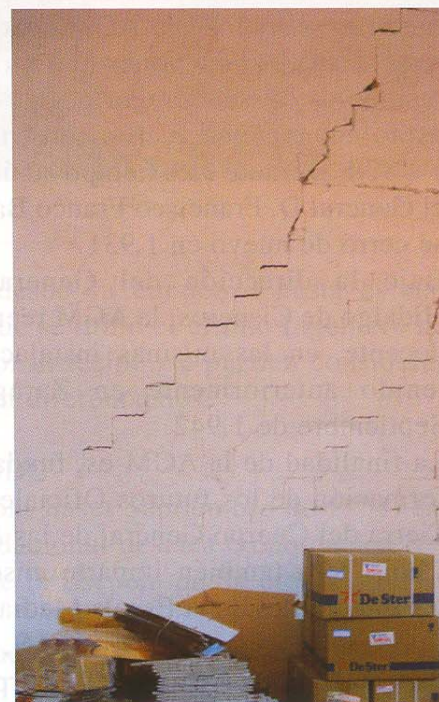
*Detalle del aspecto tradicional de la trayectoria y del trazado de las grietas que aparecen en los cerramientos y tabiquerías, tras los fenómenos de asiento de cimentación en naves industriales*
